GB/T 26492.5—2011

变形铝及铝合金铸锭及加工产品缺陷 第5部分：管材、棒材、型材、线材缺陷

Defects for wrought aluminium and aluminium alloys ingots and products—
Part 5: Defects for tubes, rods or bars, profiles, wires

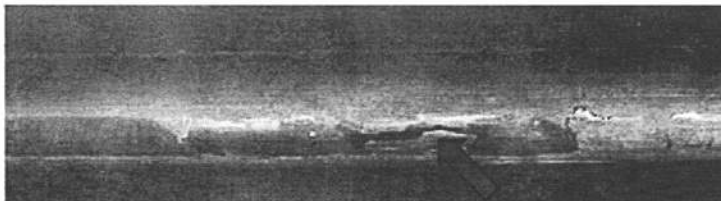
图 2 起皮

附在制品表面上的薄层，有局部剥落现象(如图 2)。

- a) 挤压筒不干净；
- b) 挤压筒与挤压垫配合不当；
- c) 模孔上粘有金属或模子工作带过长。

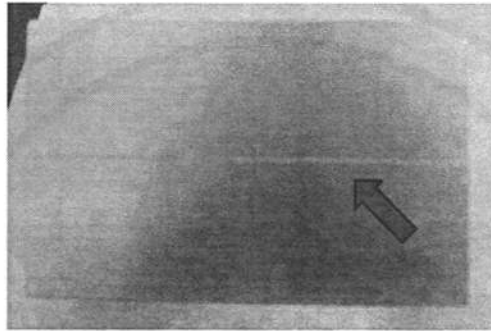
图3 划伤

尖锐物品(如设备上的尖锐物、金属屑等)与制品表面接触,在相对滑动时所造成的呈单条状分布的伤痕(如图3)。

- a) 工具装配不当;
- b) 模子工作带上粘有金属屑或模具工作带损坏;
- c) 润滑油不洁净;
- d) 运输过程中操作不当。

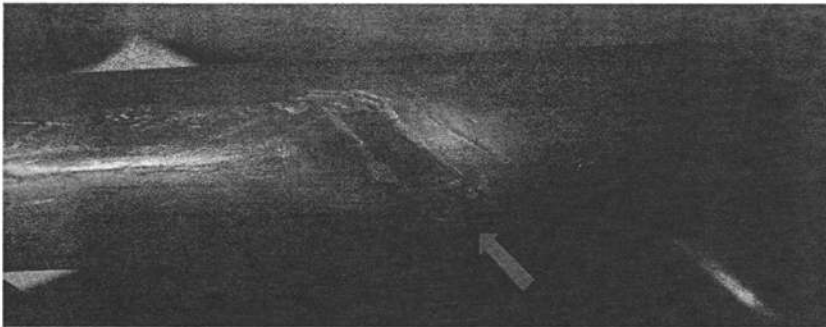
图4 磕碰伤

制品在搬运或存放过程中,与其他物体碰撞后产生的损伤(如图4)。

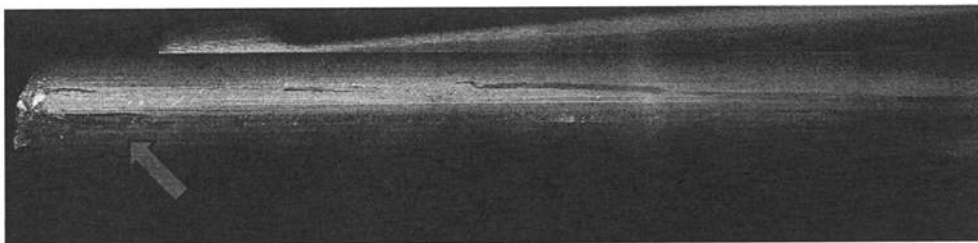
图 5 擦伤

制品表面与其他物体的棱或面接触后发生相对滑动或错动而在制品表面造成的成束(或组)分布的伤痕(如图5)。

- a) 铸锭温度过高,模孔粘铝或模孔工作带损坏;
- b) 制品相互串动;
- c) 挤压流速不均。

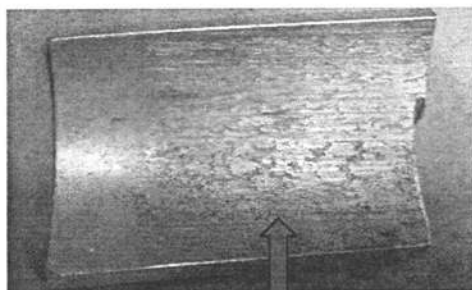
图 6 内表面擦伤

制品内表面在生产过程中产生的擦伤(如图 6)。

- a) 挤压针或模具工作带粘有金属;
- b) 挤压针温度低;
- c) 挤压针或模具工作带表面质量差;
- d) 挤压温度、速度控制不好;
- e) 挤压润滑剂配比不当;
- f) 拉拔芯头损坏;
- g) 拉拔润滑油有脏物。

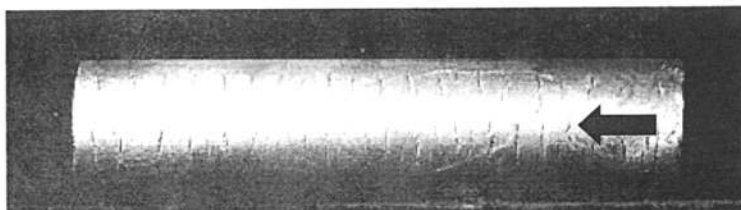
图 7 裂纹

制品表面呈周期性出现的横向开裂(如图 7)。

- a) 挤压速度过快;
- b) 挤压温度过高;
- c) 挤压速度波动太大。

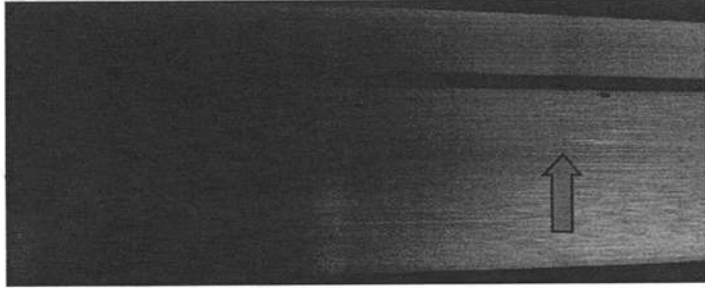
图8 模痕

由于模具工作带不光滑,导致制品表面纵向凹凸不平的痕迹(如图8)。

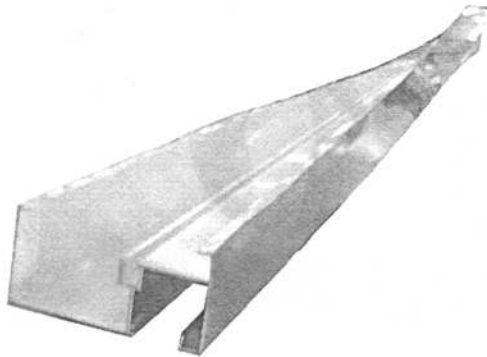
图9 扭拧

由于模具设计不合理、修模不当、挤压工艺参数控制不当等原因导致的制品横截面沿纵轴发生扭转的现象(如图9)。

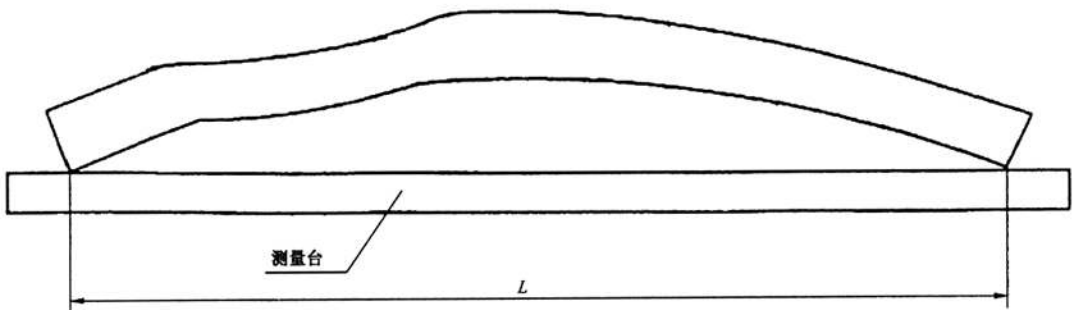
图10 弯曲

由于模具设计不合理、修模不当、挤压工艺参数控制不当等原因导致的制品沿纵向呈现弧型或刀型不平直的现象(如图10)。

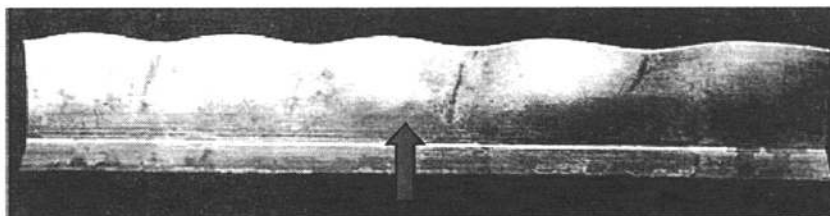
图11 波浪

由于模具设计不合理、修模不当、挤压工艺参数控制不当等原因导致的制品沿纵向发生的连续起伏(如图11)。

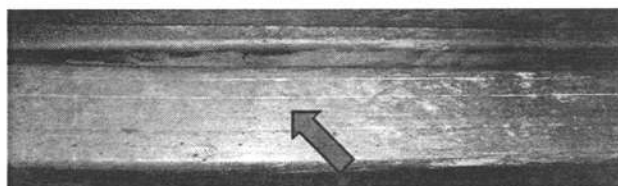
图12 硬弯

由于挤压速度突变等原因在制品上存在局部曲率半径很小的弯曲(如图12)。

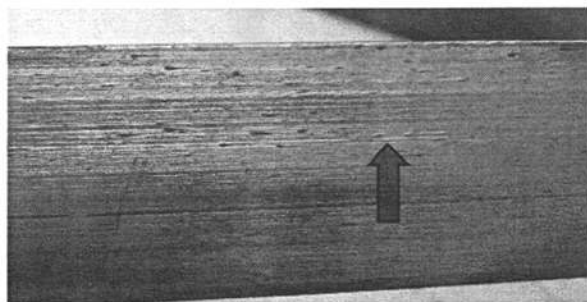
图13 麻面

制品表面呈现连续麻点、金属豆的现象(如图13)。

- a) 模具硬度不够;
- b) 挤压温度过高;
- c) 挤压速度过快;
- d) 模子工作带过长,粗糙或粘有金属。

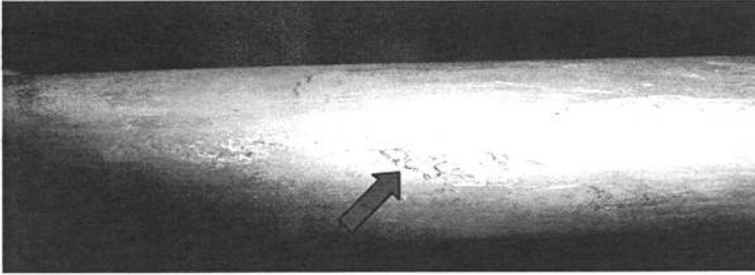
图 14 金属压入

金属屑或金属碎片压入制品表面的现象(如图14)。

- a) 坯料端头有毛刺；
- b) 坯料粘有金属或润滑油内含有金属碎屑等异物；
- c) 孔型、芯头上粘金属。
- d) 挤压筒不干净。

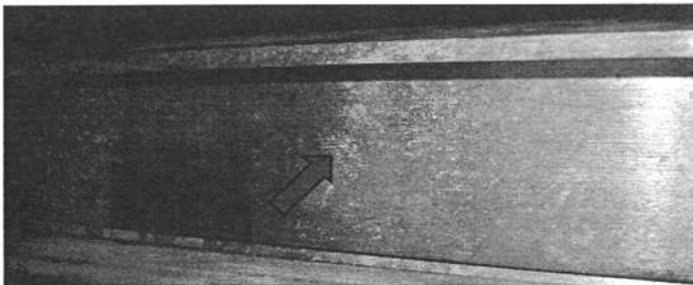
图 15 表面腐蚀

制品表面与外界介质发生化学或电化学反应后在表面产生局部破坏的现象。被腐蚀制品表面失去金属光泽，严重时在表面产生灰白色的腐蚀产物(如图 15)。

- a) 制品在生产和储运过程中接触水、酸、碱、盐等腐蚀介质；
- b) 合金成分配比不当；
- c) 时效炉的燃料不干净，燃烧后产生二氧化硫。

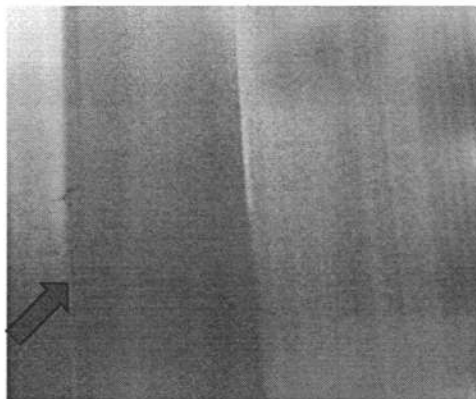
图 16 压坑

压入制品的异物脱落后形成的凹陷(如图 16)。

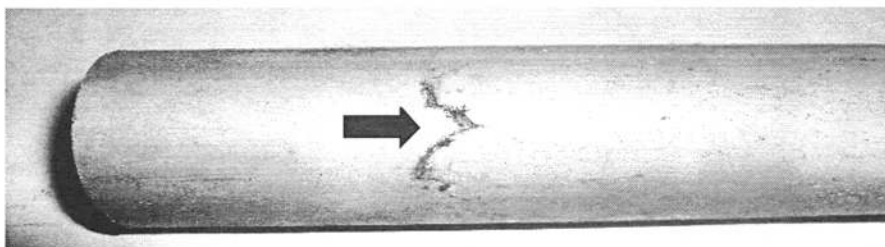
图 17 裂口

轧制品表面产生的局部开裂(如图 17)。

- a) 坯料有裂纹；
- b) 坯料退火不充分；
- c) 送料量过大。

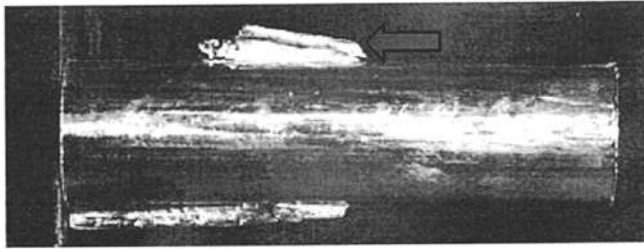
图 18 耳子

制品在轧制过程中产生的貌似耳朵的薄片(如图 18)。

- a) 孔型间隙太大或不一致；
- b) 回转角度不适当；
- c) 送料量过大。

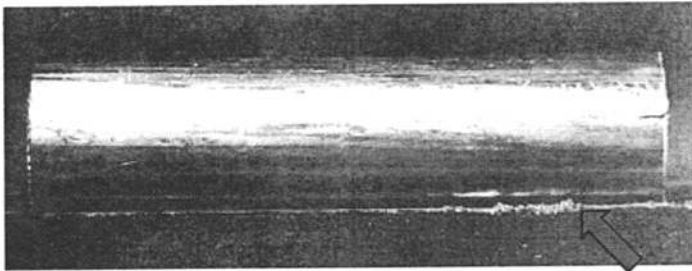
图 19 飞边

制品轧制时沿纵向出现的耳子,经加工后,一般形成折叠压入制品并相对称(如图 19)。

- a) 轧制时,制品不翻转;
- b) 锥体向前;
- c) 孔型开口过小,开口不均匀或圆角过尖;
- d) 送料量过大;
- e) 孔型磨损严重,间隙大。

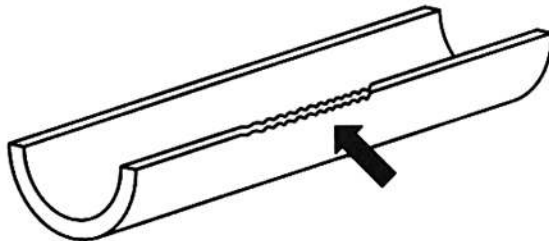
图 20 内表面波浪

轧制时在制品内表面上,沿纵向产生的环形波纹(如图 20)。

- a) 芯头不适当;
- b) 送料量过大;
- c) 孔型间隙大。

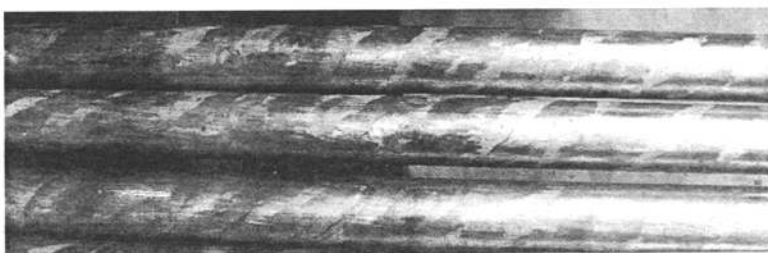
图 21 矫直痕

制品在辊矫时产生的螺旋状条纹(如图 21)。

- a) 矫直辊辊面上有棱;
- b) 制品的弯曲度过大;
- c) 矫直辊辊子角度过大;
- d) 矫直压力太大;
- e) 制品椭圆度大。

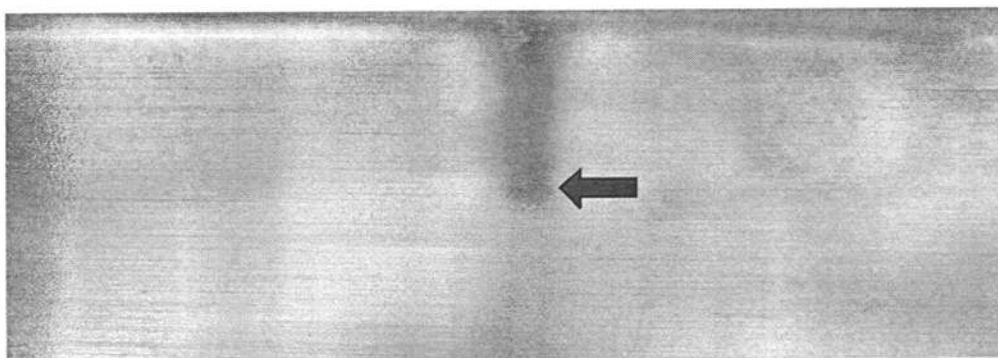
图 22 停车痕

异常停车后恢复挤压,在制品表面产生的垂直于挤压方向的带状痕迹(如图 22)。

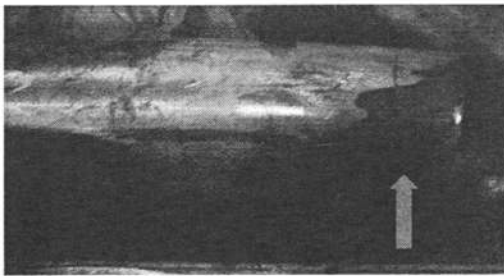
图 24 油斑

残留在制品表面上的油污,经退火后形成的淡黄色、棕色、黄褐色斑痕(如图 24)。

- a) 在低温或成品退火前未把残留在制品表面的油擦净;
- b) 拉拔、轧制用的润滑油质量差;
- c) 拉拔油的闪点较高,在退火时不易烧尽。

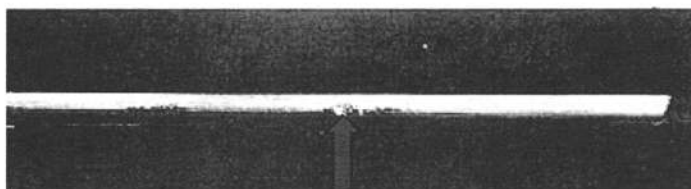
图 25 三角口

拉拔时,在制品表面形成的单个或断续的三角状缺口(如图 25)。

- a) 毛坯有严重擦伤,造成粗糙的表面;
- b) 在退火、运输过程中,制品受到机械损伤;
- c) 拉拔时线卷掉到线落架下或由于二次拉线机的导辊表面质量不好。

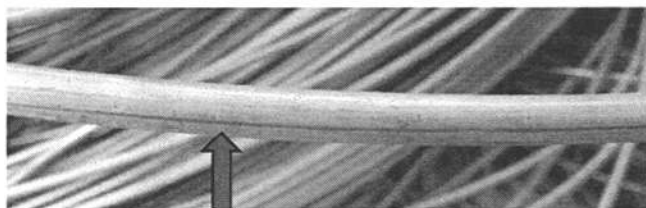
图 26 灰道

由于模具损坏、润滑油有砂子等原因造成制品沿纵向表面有灰色条状痕迹的现象(如图 26)。

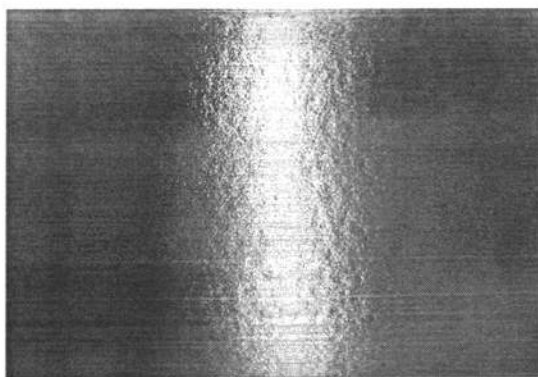
图 27 桔皮

挤压制品表面出现的像桔皮一样的皱褶(如图 27)。

- a) 铸锭组织不均匀,均匀化处理不充分;
- b) 挤压条件不合理造成制品晶粒粗大;
- c) 矫直时拉拔量过大。

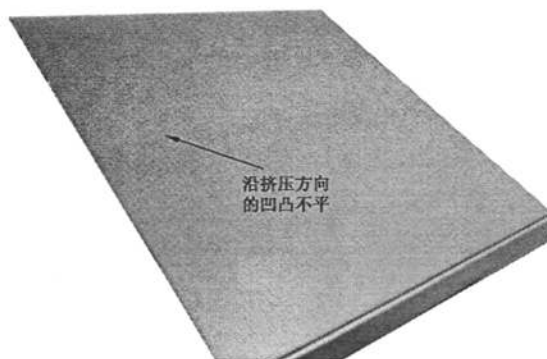
图 28 凹凸痕

制品挤压后,在平面上厚度发生变化的区域出现凹陷或凸起,一般用肉眼观察不出来,通过表面处理显现明暗阴影或骨影(如图 28)。

- a) 模具工作带设计不当;
- b) 分流孔或前置室大小不合适,交叉区域型材拉或胀的力,导致平面发生微小变化;

- c) 冷却过程不均匀,厚壁部分或交叉部分冷却速度慢,导致平面在冷却过程中收缩变形程度不一;
- d) 由于厚度相差悬殊,导致厚壁部位或过渡区域组织与其他部位组织差异增加;
- e) 金属流动不均匀。

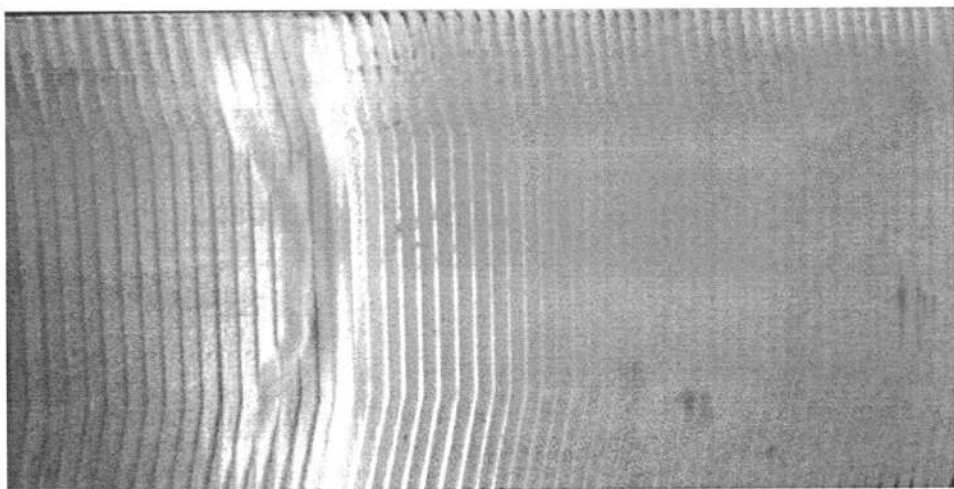
图 29 振纹

制品表面横向的周期性条纹(如图 29)。其特征为制品表面横向连续周期性条纹,条纹曲线与模具工作带形状相吻合,严重时有明显凹凸手感。

- a) 设备原因造成挤压轴前进抖动,导致金属流出模孔时抖动;
- b) 模具原因造成金属流出模孔的抖动;
- c) 模具支撑垫不合适,模具刚度不佳,在挤压力波动时产生抖动。

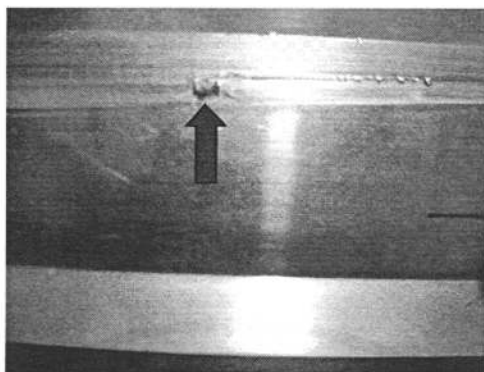
图 30 夹杂

因铸坯夹渣,造成制品表面或内部残留异物的现象(如图 30)。

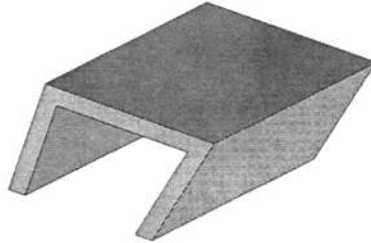
图 33 并口

八字、槽形型材两侧板向内或工字形型材上、下平面不平行,向下偏斜,超出尺寸公差的范围(如图 33)。

- a) 挤压速度过快;
b) 模具设计不合理,金属流速不均;
c) 精整上辊时配辊不当。

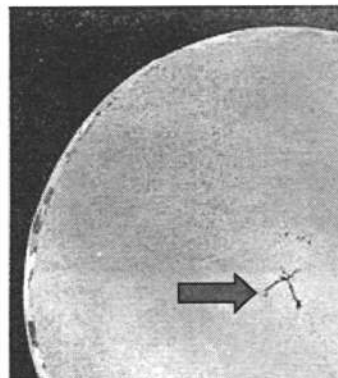
图 34 缩尾

在挤压制品的尾端产生喇叭状的空穴(如图 34)。一般正向挤压比反向挤压长,软合金比硬合金长。正向挤压制品多表现为环形不合层,反向挤压制品多表现为中心漏斗(空穴)状。

- a) 残料留的过短或制品切尾长度不符合规定;
b) 挤压垫不清洁,有油污;
c) 挤压速度过快;
d) 使用已变形的挤压垫(中间凸起的垫)。

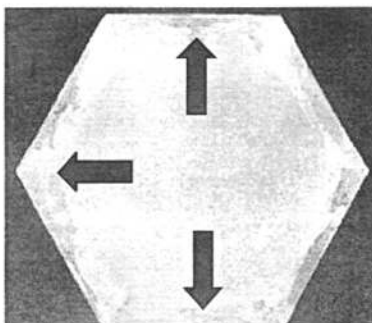
图 35 粗晶环

制品固溶热处理后,经低倍检查发现断面上晶粒大小不一,截面周边晶粒特别粗大形成环状或月牙状组织(如图 35)。

- a) 挤压变形不均匀;
- b) 热处理温度高,保温时间长,使晶粒长大;
- c) 合金化学成分不合理;
- d) 挤压比过小。

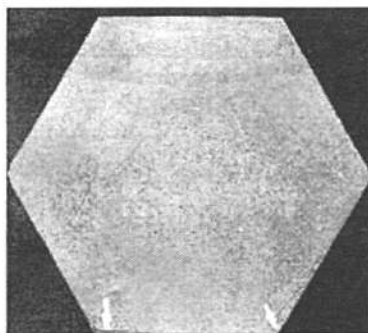
图 36 成层

制品经低倍检查,在截面边缘的不合层现象(如图 36)。

- a) 铸锭表面有尘垢或不车皮的铸锭有较大的偏析聚集物、金属瘤等;
- b) 坯料表面有毛刺或粘有油污、锯屑等脏物,挤压前没清理干净;
- c) 挤压筒、挤压垫磨损严重或挤压筒衬套内有脏物清理不干净,且不及时更换;
- d) 模孔位置不合理,靠近挤压筒边缘;
- e) 两个挤压垫直径差过大。

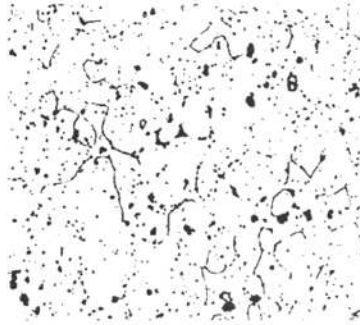
图 37 过烧

金属温度过高,使合金中低熔点共晶体熔化的现象。当制品发生严重过烧时,其表面上的颜色发黑

或发暗。在其显微组织中,可以观察到在晶界局部加宽现象,在晶粒内部产生复熔球,在晶粒交界处呈现明显的三角形复熔区等特征(如图 37),同时影响制品其他性能。

- a) 加热温度过高,超出了合金过烧温度范围;
- b) 加热炉温差过大,仪表失灵;
- c) 由于加热不均而引起的局部过烧现象。

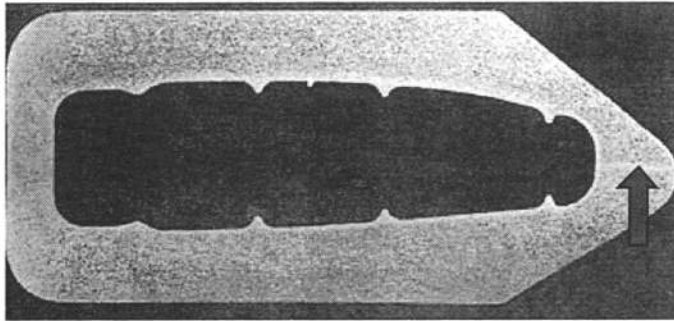
图 38 焊合不良

分流模挤压的制品在焊缝处表现的焊缝分层或没有完全焊合的现象(如图 38)。

- a) 挤压比小,挤压温度低,速度快;
- b) 挤压坯料或工具不清洁;
- c) 舌型模涂油;
- d) 模具设计不当。

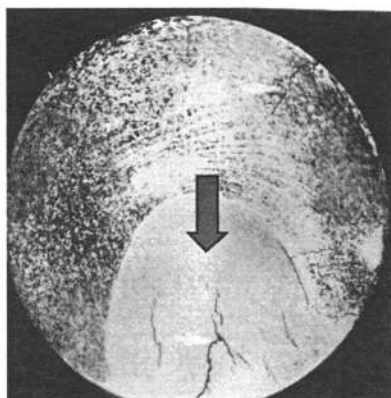
图 39 淬火裂纹

制品在淬火过程中出现的裂纹(如图 39)。低倍试片上,沿晶界开裂的网状裂纹。

裂纹多出现在拐角部位或壁厚不均之处。

主要产生原因:

- a) 淬火加热温度过高;
- b) 加热不均匀;

- c) 淬火时水温过低；
- d) 成分严重偏析。
